Archäologie Baselland

Jahresbericht 2014

Rünenberg, Gasthaus Löwen: eine Gaststube mit ungewöhnlichem Zierrat

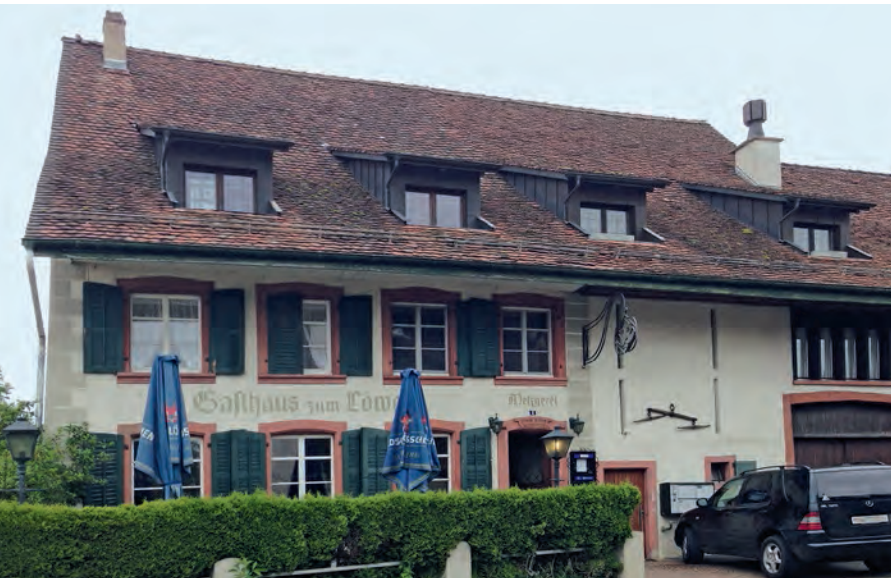
Rünenberg, Löwen. Die strassenseitige Fassade des Gasthauses und der ehemaligen Metzgerei.

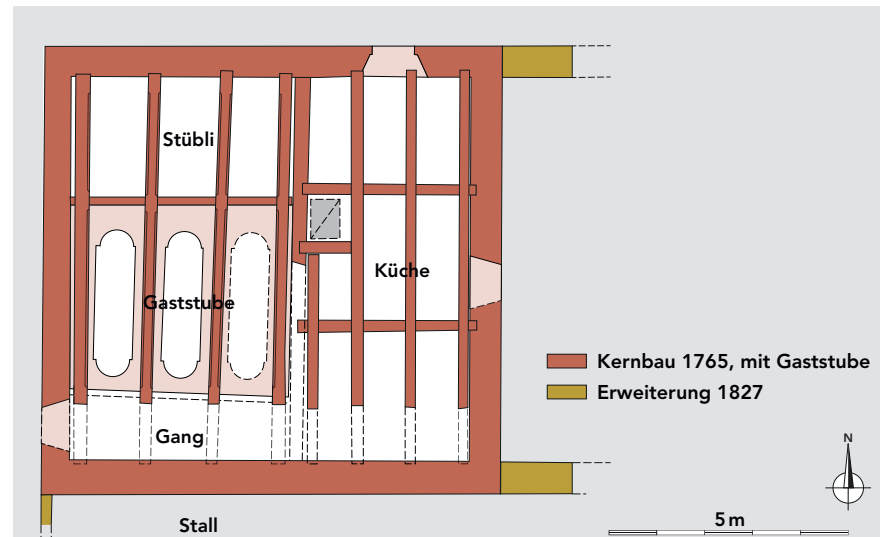
Wie die Untersuchungen des Restaurators Stefan Buess gezeigt haben, sind die in die Balken eingeschobenen Deckenbretter mit einer hellgrauen Kalkkasein-Farbe bemalt. Darauf wurden mit dem Pinsel helle und dunkle Farbe gespritzt sowie Striche gezogen. Die von der Bemalung ausgesparten

Grundriss der
Gaststube von 1765
mit der Deckenmalerei.

Deckenfelder mit halbrunden, geschulterten Abschlüssen wurden dunkelgrau gefasst, und in den seitlich abschliessenden Halbkreiszentren wurde je ein Punkt gesetzt. Nur zwei dieser Deckenspiegel sind erhalten geblieben, ein Dritter ist aber anzunehmen. Offensichtlich war es dem Wirt wichtig, seine Gaststube schön auszugestalten.

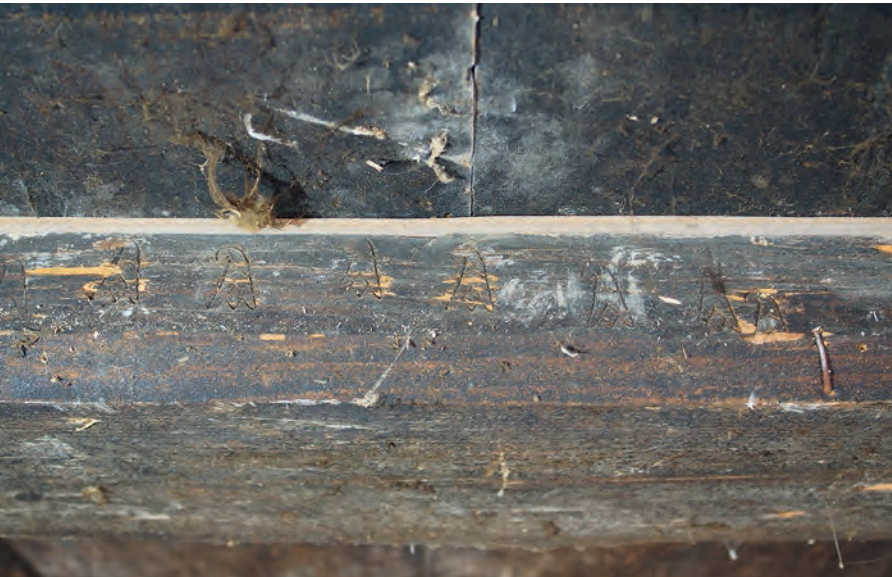
**Politisches Statement
oder Zufall? Eine ganze
Reihe eingeschlagener
Baslerstäbli in einem
Balken der Wirtshaus-
decke.**

Eine weitere Entdeckung sind eine Reihe in die Deckenbalken eingestanzter Baslerstäbli. Weil die Prägung erst nach dem Farbauftrag erfolgte, kann es sich nicht um Markierungen von Waldbesitzern, Flössern oder dem Holzhandel handeln. Derartige Schlagmarken sind bisher erst von wenigen anderen Orten im Baselbiet bekannt. Brisant ist, dass die Gemeinde Rünenberg während den Trennungswirren 1830–1833 als eine der letzten Gemeinden der Landschaft die politische Verbindung zur Stadt aufgab. Die Erweiterung des Gasthauses von 1827 fällt genau vor diese Zeit. Wurde hier Präsenz markiert, oder waren einfach ein paar Waldarbeiter nach getaner Arbeit im Gasthaus eingekehrt und trieben das für das Schlagholz gedachte Hoheitszeichen einfach nur aus Übermut in die Deckenbalken der Gaststube?

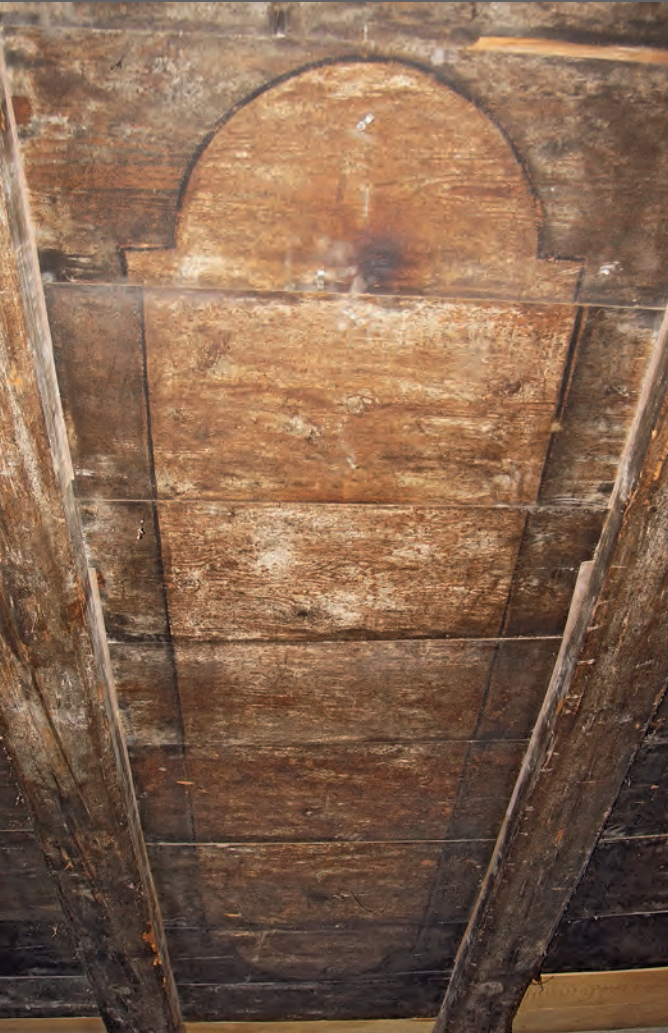
links:
Die durch
Verschmutzung
braun verfärbte
Deckenmalerei in der
Gaststube vor der
Restaurierung.

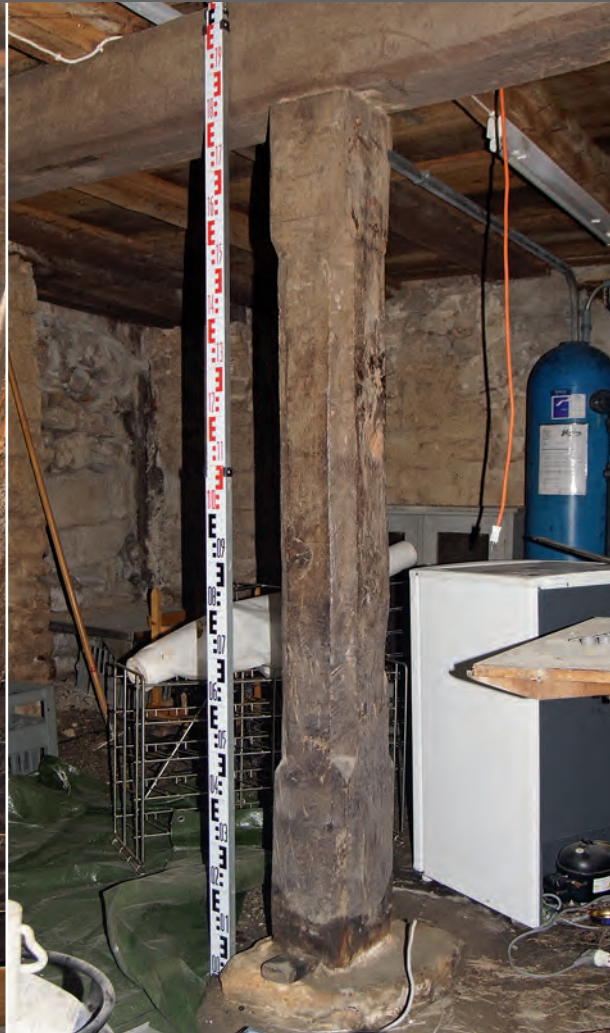
an den Unebenheiten auf der Putzoberfläche des Nordgiebels zu erahnen. Der Grundriss des Kernbaus von 1765 bestand aus der Gaststube, einer im Norden mit einer Trennwand separierten Kammer, dem «Stübli», einem der Stallmauer entlangführenden Gang und einem rückwärtig gelegenen, grossen langgestreckten Raum. Dieser wurde mit zwei Unterzugsbalken und wahrscheinlich hölzernen Trennwänden dreigeteilt: Im Mittleren lag die Herdstelle der Küche mit dem Einfeuerungsloch des Stubenofens. Den Nordteil mit Fenster bildete wohl ein zur Küche zugehöriger Bereich. Im südlichen, an den Gang angrenzenden Drittel ist die Stiege in die obere Etage anzunehmen. Über sie gelangte man wohl zu den Gästekammern. Die Kellertreppe scheint heute noch am ursprünglichen Ort zu sein. Unterkellert waren zur Bauzeit nur Gaststube und «Stübli». Eine zentrale Eichensäule unterstützt noch heute die Deckenbalken des Kellers.

rechts:
Die Eichensäule von
1765 stützt noch heute
die Kellerdecke.
